RICERCA PERDITE IDRICHE

Di seguito sono illustrati alcuni interventi eseguiti dal 2001 con individuazione delle perdite e definizione degli interventi da eseguire:

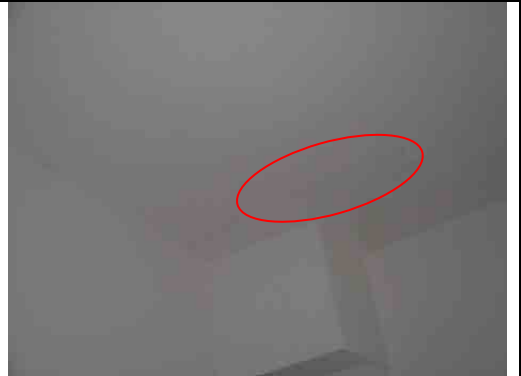
Condominio via Guarini – Avellino

Ricerca perdita da impianto di scarico del bagno posto a circa 5 m dalla zona interessata dalla macchia di umidità

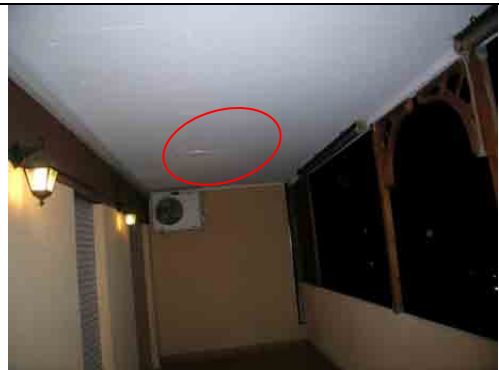
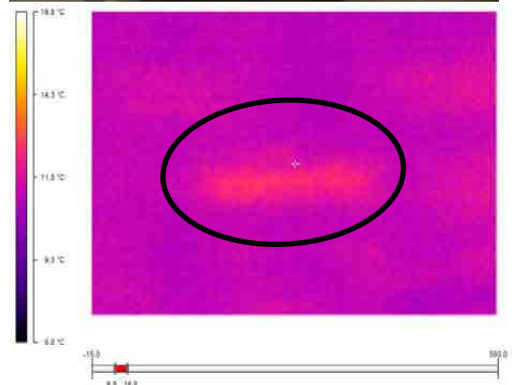
Appartamento via Erminio Macario 45 – Roma

Ricerca perdita dal terrazzo sovrastante per un difetto locale del manto impermeabile

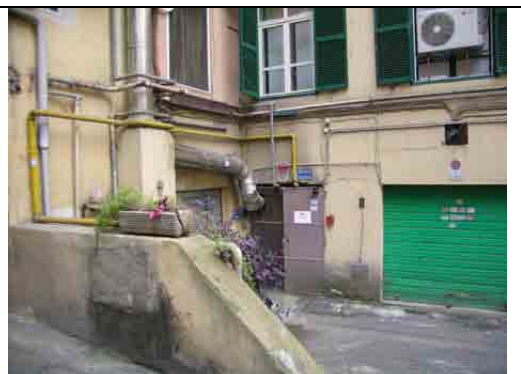
Appartamento via Padova n. 53 – Roma

Verifica tubazione gas di adduzione per ricerca perdita e monitoraggio flusso

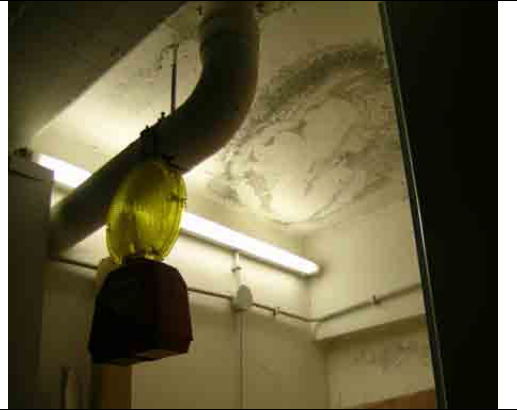
Box auto via Toti – Santa Maria delle Mole – Marino (RM)

Ricerca perdita dal marciapiede sovrastante per errata realizzazione del manto impermeabile

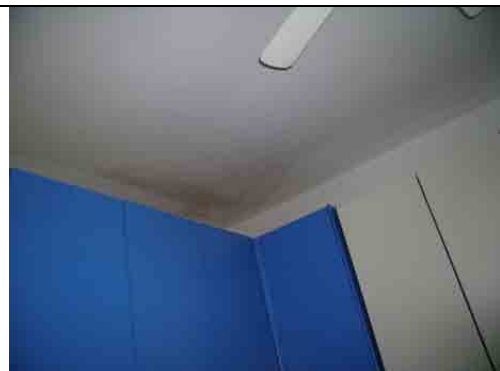
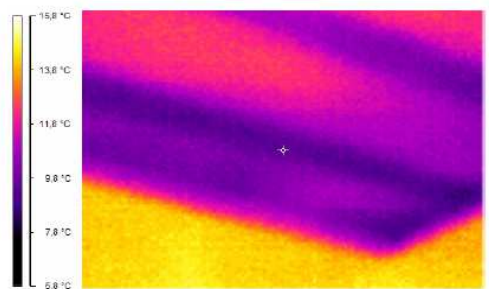
Complesso di 4 villette in località Montecardeto – Castelnuovo Di Porto (RM)

Individuati i ponti termici presenti ed i relativi difetti di coibentazione termica. Nella relazione redatta sono stati indicati gli interventi puntuali da eseguire

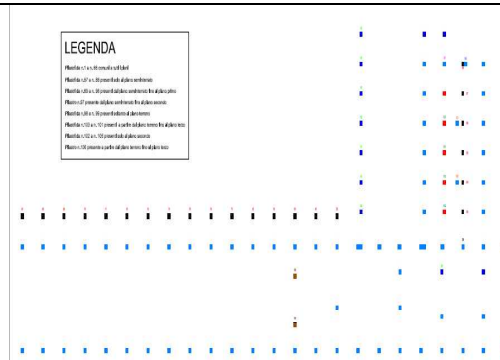
Pontificio Collegio BEDA – zona San Paolo – Roma

Individuazione delle causa di formazione microlesioni, con individuazione termografica della struttura portante

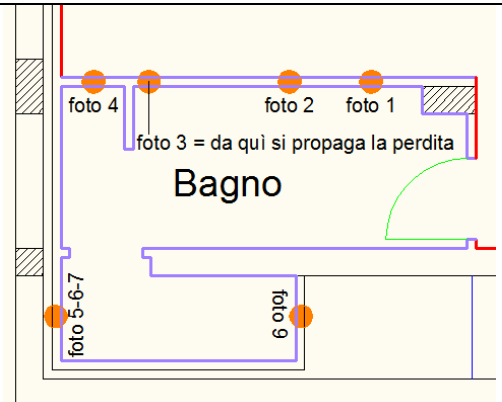
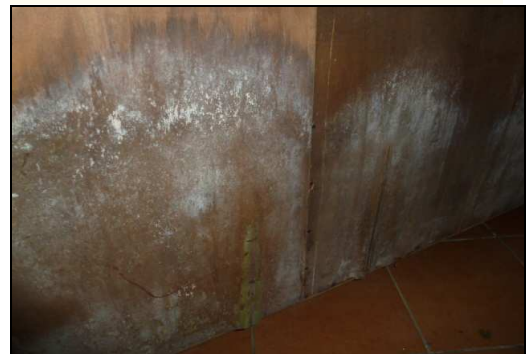
**Villetta via Albio Tibullo n° 3 -
Galliciano nel Lazio (RM)**

*Stima dei danni a seguito di perdita di
acqua dalla tubazione di adduzione del
bagno*

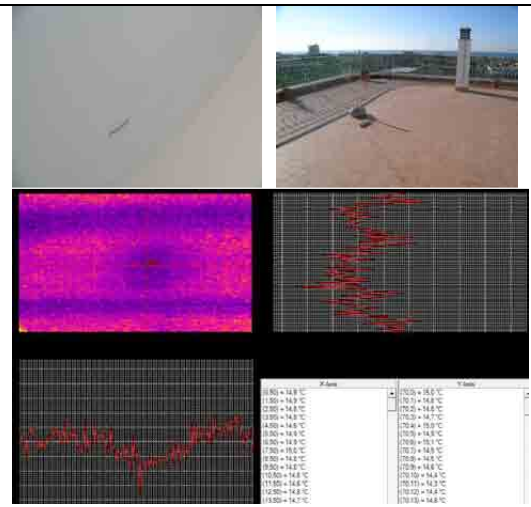
**Fabbricato via Claudia, Ladispoli
(RM)**

*Ricerca perdita idrica dal terrazzo di
copertura con individuazione precisa
della zona del difetto e definizione
dell'intervento da eseguire*

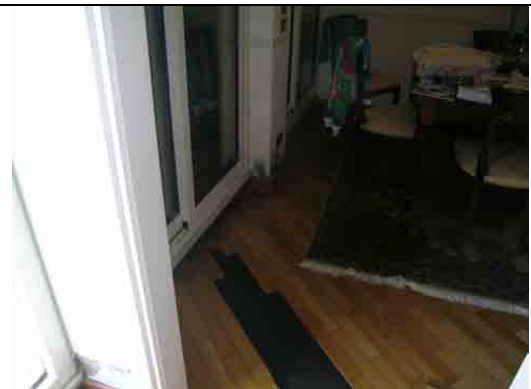
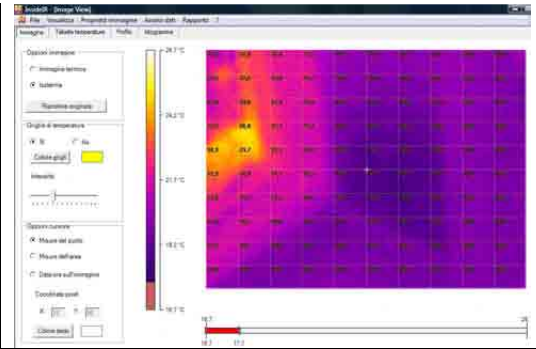
**Appartamento via Gramsci, 62A -
Anzio (RM)**

Ricerca perdita idrica dal balcone esterno per errata esecuzione dell'impermeabilizzazione, con infiltrazioni sotto guaina

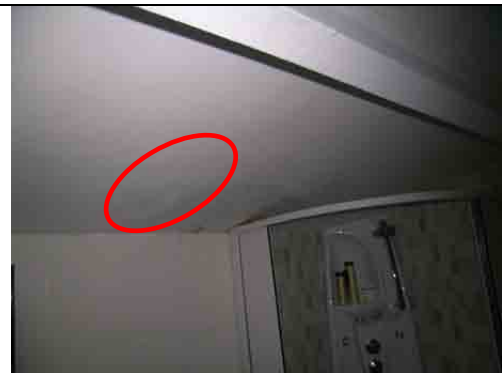
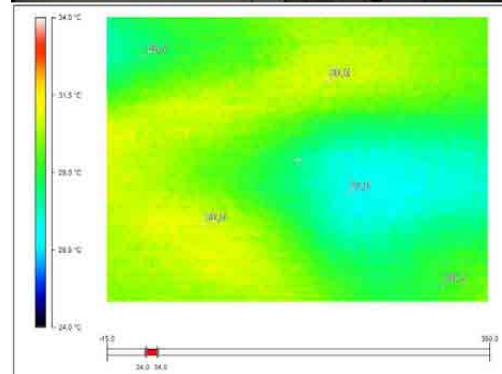
Villetta via Cesare Colizza n° 59 - Marino (RM)

Ricerca e localizzazione perdita idrica dalla rampa di discesa soprastante, con definizione dell'intervento risolutivo.

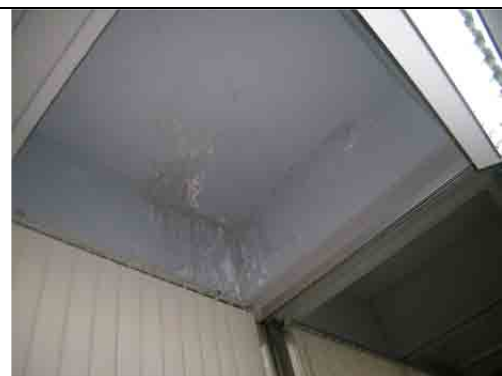
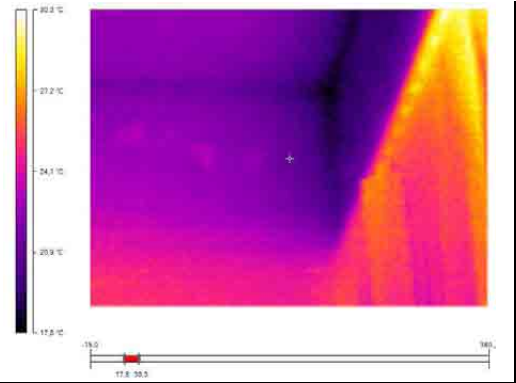
Filiale UNICREDIT piazza Pia, 2 - Anzio (RM)

Ricerca e localizzazione perdita idrica dalla copertura a terrazza sovrastante (difetto di realizzazione del manto bituminoso a doppio strato)

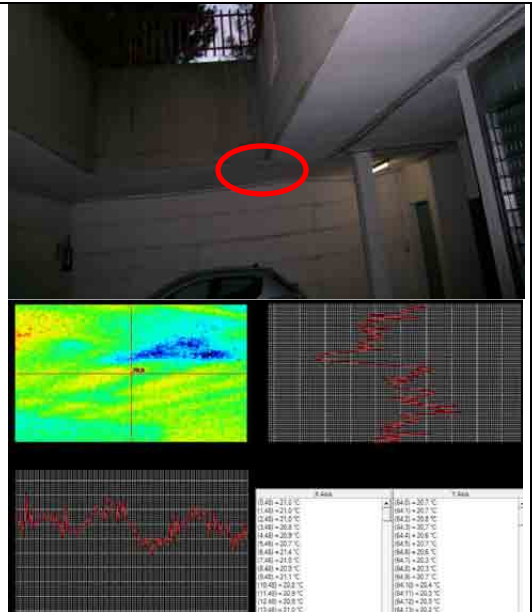
Fabbricato via Rosaccio 107/115 – Roma (RM)

Ricerca e localizzazione perdita idrica dal terrazzo a livello, con definizione dell'intervento risolutivo

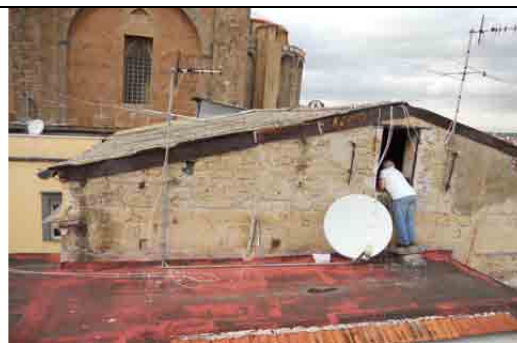
**Fabbricato piazza Riario Sforza 159
- Napoli**

Individuazione perdite e bonifica lastre di eternit di copertura

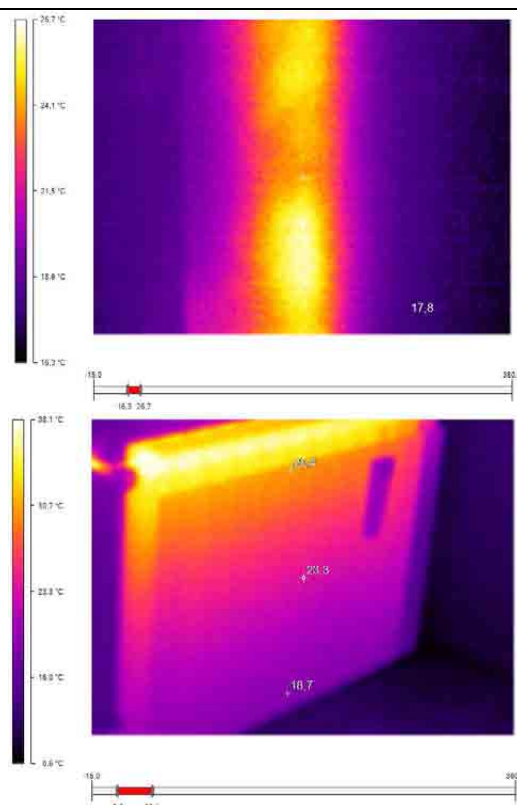
**Condominio "Acquario" sito in Roma
alla via Alberto Ascari 281 - scale
A-B-C**

Ricerca e localizzazione difetti impianto di riscaldamento con evidenza della tubazione parzialmente otturata e dei termosifoni non funzionanti causa ostruzioni

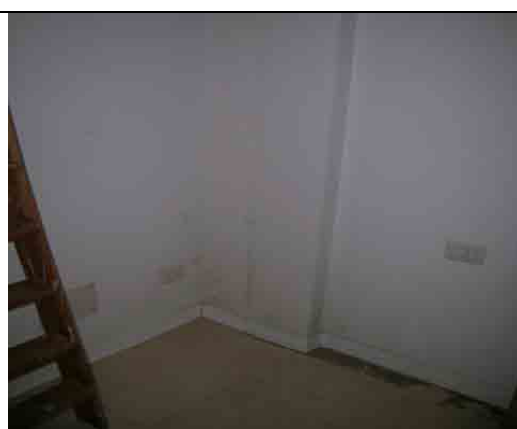
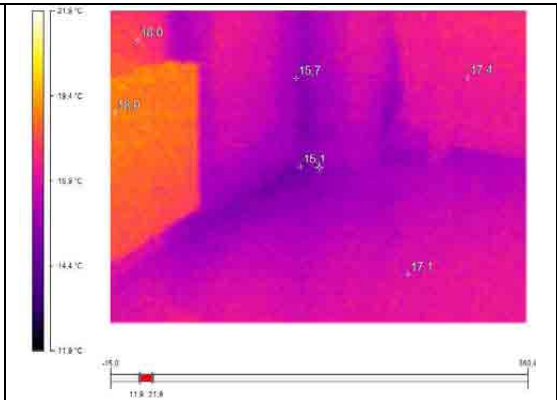
**Appartamento via Dodecaneso 55 -
Roma**

Individuati i ponti termici presenti ed i relativi difetti di coibentazione termica, che determinano una diffusa condensa

anche sui mobili ed indumenti.

Nella relazione redatta sono stati indicati gli interventi puntuali da eseguire

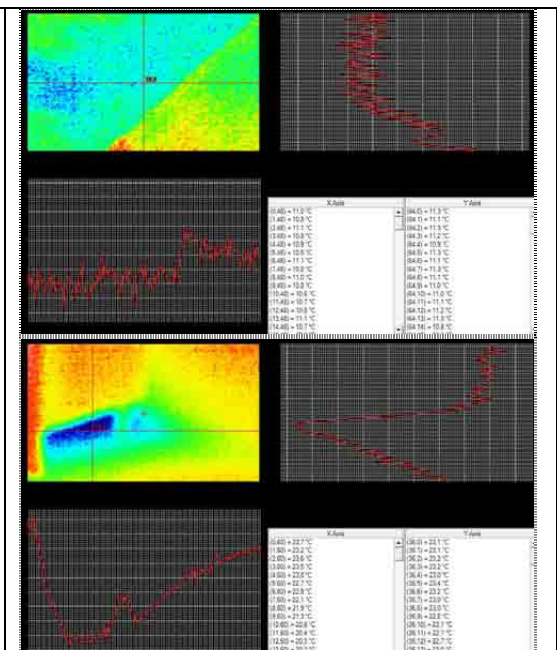
**Immobile destinato ad attività sportive via Ugo Ojetti, 134 - Roma
PIANI T-S1-S2-S3**

Eseguita indagine termografica e diagnosi energetica della palestra, piscina e pista ghiaccio con definizione degli interventi puntuali da eseguire per eliminare la dispersioni termiche e la condensa persistente

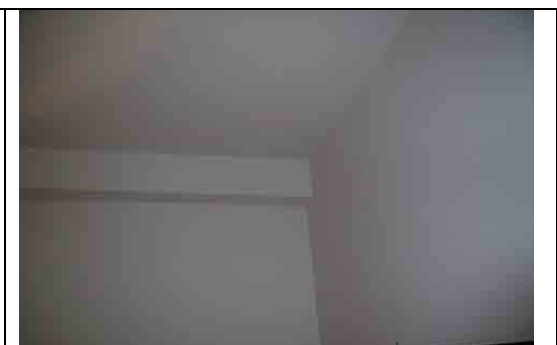
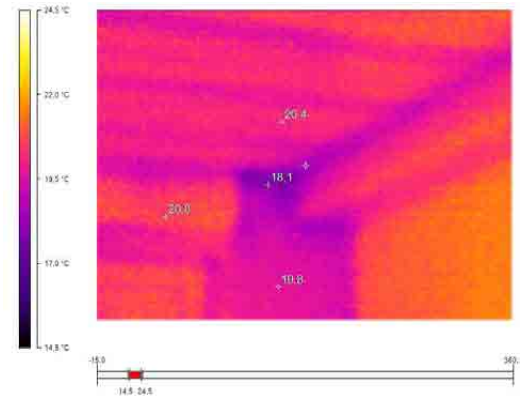
**Condominio corso Umberto I, 101 .
Pozzuoli (NA)**

Ricerca e localizzazione perdita idrica dal terrazzo a livello sovrastante, con definizione dell'intervento risolutivo. Nel corso dell'intervento sono stati individuati altre infiltrazioni che non avevano ancora dato luogo a perdite visibili, ma che infiltravano il solaio.

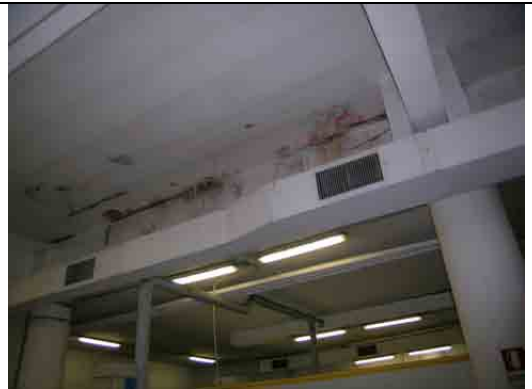
**Locale via Mantegna 148 - Roma
(piano seminterrato)**

Ricerca e localizzazione perdita idrica dal terrazzo a livello sovrastante

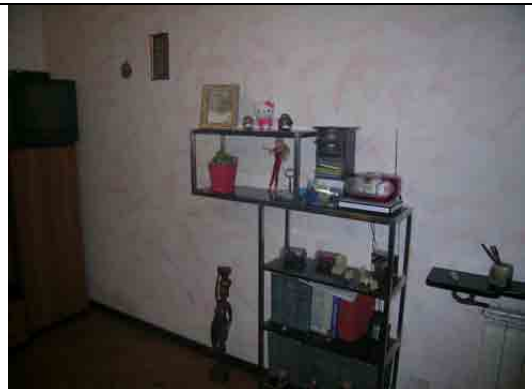
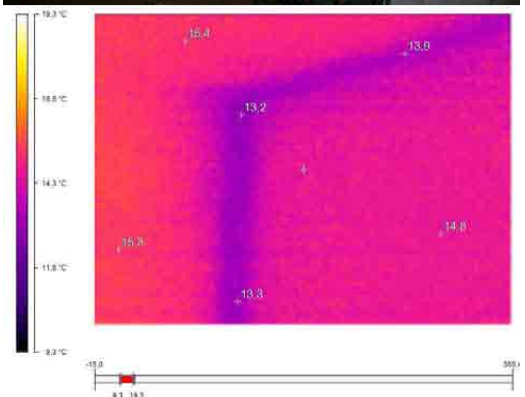
**Appartamento via Lago di Como 2 -
località Torvaianica - Pomezia**

Eseguita indagine termografica per individuare la causa delle tracce di condensa rilevate sulla parete interna. Identificato l'intervento puntuale da eseguire, senza alcuna rottura

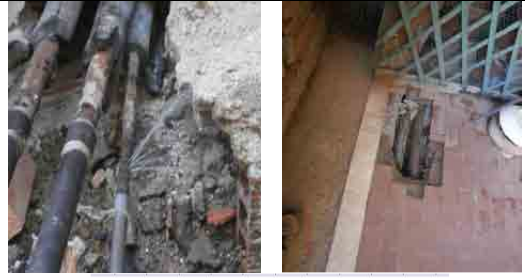
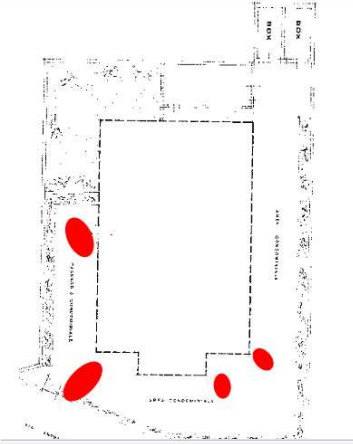
**Condominio via Andrea Fulvio 7 –
Roma**

*Ricerca e localizzazione perdita idrica
della tubazione di mandata dell'impianto
di riscaldamento*

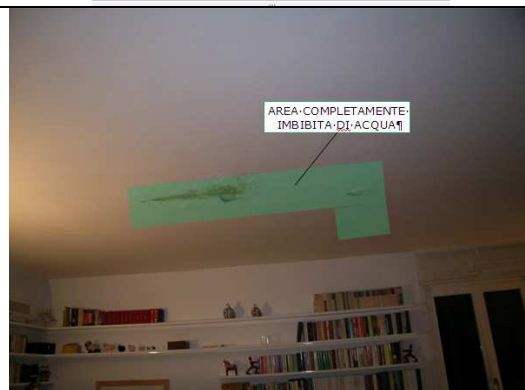
*Ricerca e localizzazione perdita idrica
dal terrazzo a livello sovrastante, con
definizione dell'intervento risolutivo*

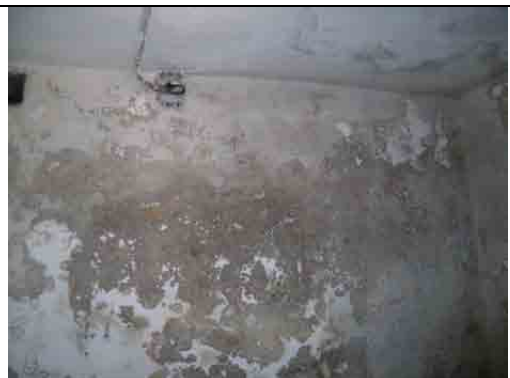
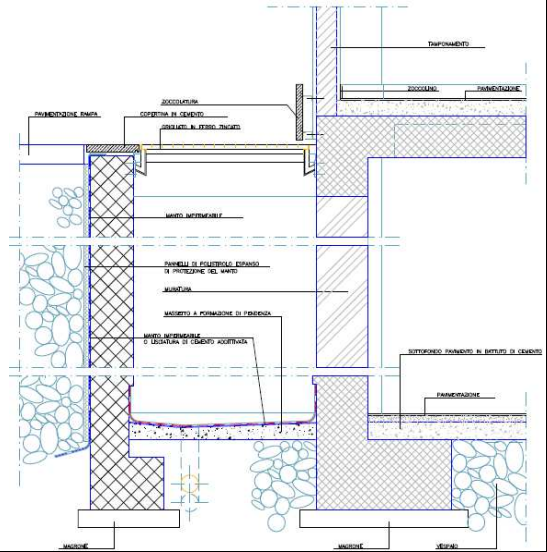
**Condominio Circonvallazione
Nomentana 414 – Roma**

Ricerca e localizzazione perdita idrica dal terreno confinante, con definizione dell'intervento risolutivo

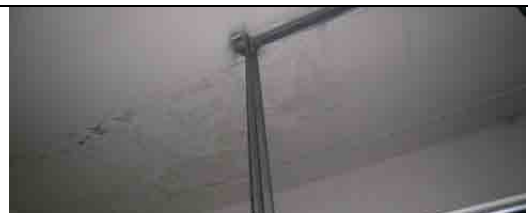
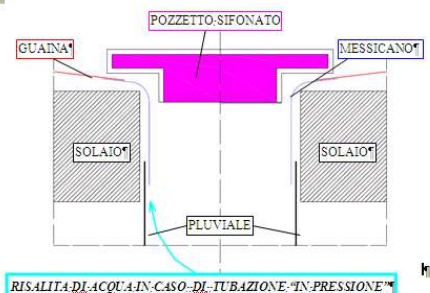
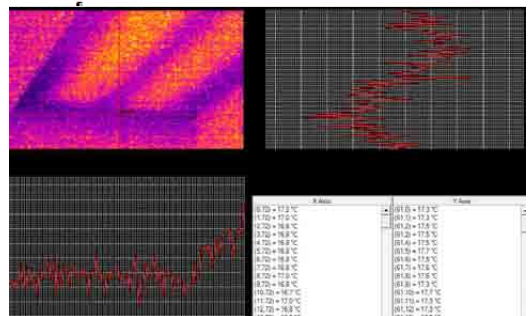
**Condominio via dei Fiori civico 62/A
- Roma**

*Ricerca e localizzazione perdita idrica dal camminamento al piano terra e dai giardini di proprietà esclusiva.
Definita con precisione la modalità di intervento per la soluzione delle perdite individuate*

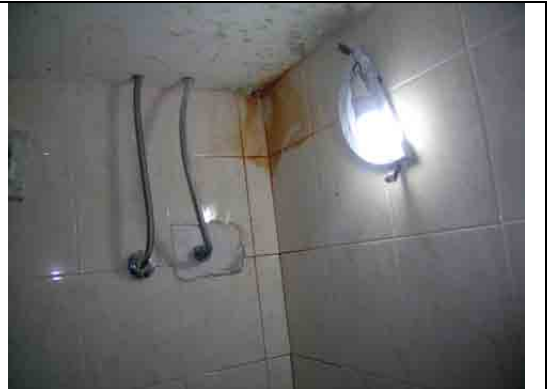
**Locale via della Magliana 281 -
Roma**

*Ricerca e localizzazione perdita idrica
dalla giunzione di un flessibile*

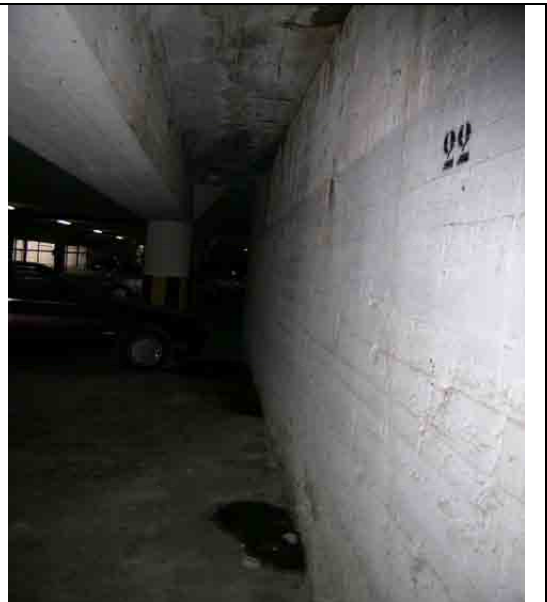
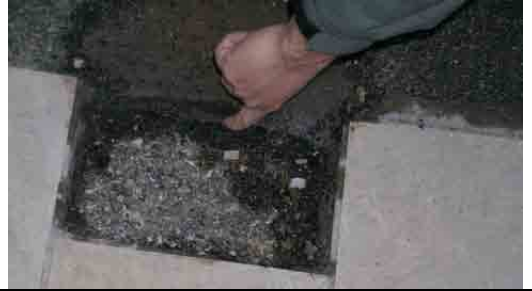
**Complesso edilizio Jachino 89 -
Roma**

*Ricerca e localizzazione perdite idriche
dai marciapiedi e dal piazzale carrabile*

*posto sopra l'autorimessa comune
(individuati i difetti locali del manto
bituminoso)*

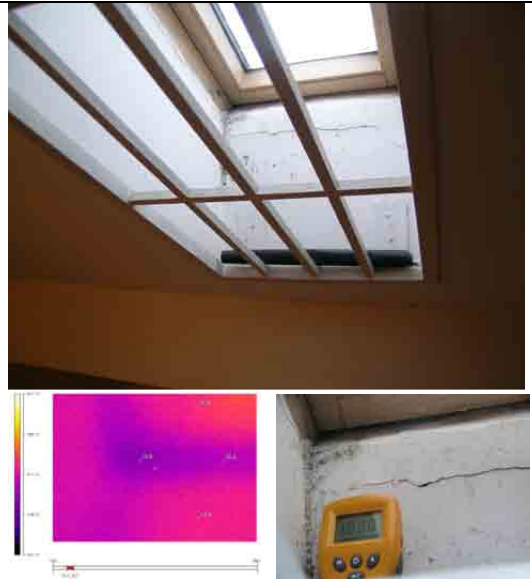
**Appartamento via Roberto Lepetit,
66, villino A scala C int. 9 – Roma**

*Eseguita indagine termografica ed
igrometrica per individuare la causa
delle tracce di condensa rilevate sulla
parete interna. Identificato l'intervento
puntuale da eseguire, senza alcuna
rottura*

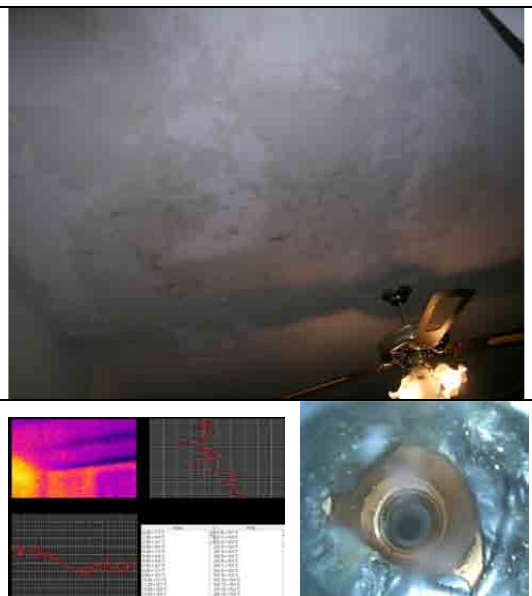
Condominio via Proust, 49 – Roma

*Eseguita indagine termografica,
igrometrica e videoispezione per
individuare la causa dell'infiltrazione di
acqua piovana. Identificato l'intervento
puntuale da eseguire*

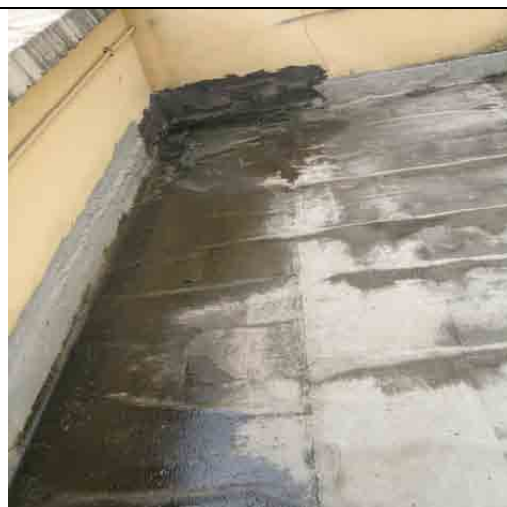
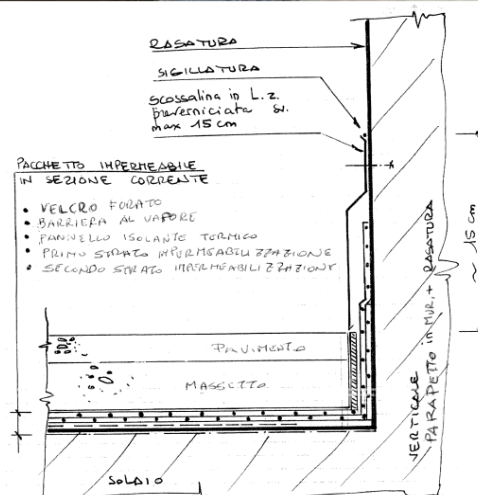
Condominio viale Tirreno 187/via Valsesia, 55 – Roma

Eseguita indagini termografica ed igrometrica per definire l'intervento locale da eseguire per eliminare le perdite di acqua piovana del terrazzo.
