RICERCA PERDITE IDRICHE

Di seguito sono illustrati alcuni interventi eseguiti dal 2001 con individuazione delle perdite e definizione degli interventi da eseguire:

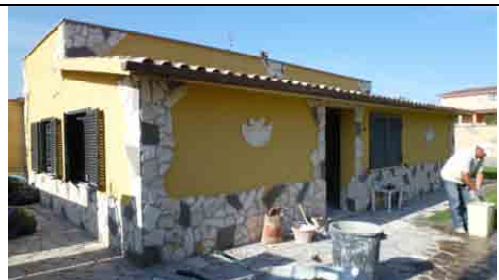
Villetta in via dei Murici – Fiumicino (RM)

Eseguita diagnosi energetica del manufatto edilizio

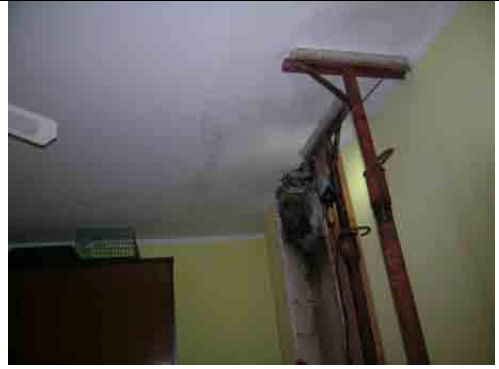
**CTP villetta via di Focene 191 -
Fiumicino (RM)**

*Eseguita consulenza tecnica di parte nel
giudizio civile con evidenza termografica
della tessitura della struttura dei solai,
senza ricorrere ad indagine distruttiva*

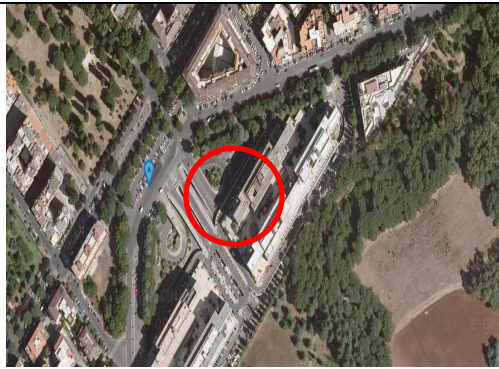
**Fabbricato viale del Caravaggio 78
Roma**

*Eseguita indagine sul "microclima"
(temperatura, umidità, illuminamento,
rumore) nel fabbricato destinato ad
attività lavorativa.*

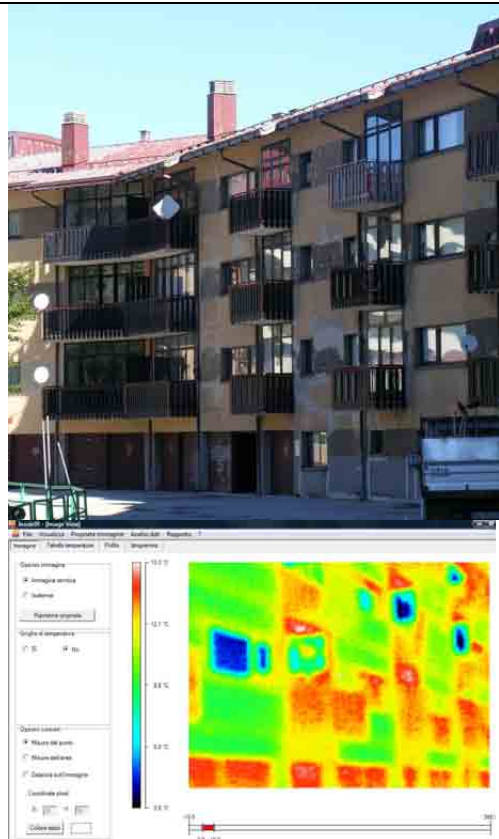
**RESIDENCE località Campitello
Matese - San Massimo (CB)**

*Eseguita indagine termografica e
diagnosi energetica con progettazione
dell'intervento di miglioramento
energetico mediante applicazione di
cappotto su facciata esterna*

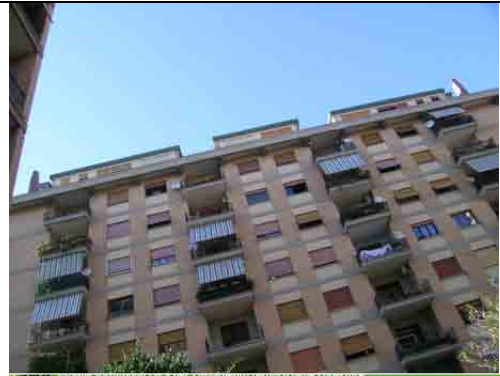
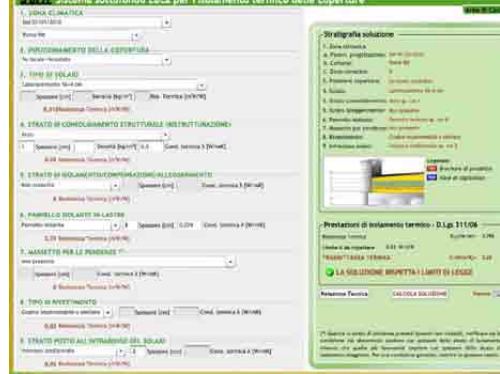
Condominio via Lilio 95 – Roma

Eseguita indagine termografica e diagnosi energetica con progettazione del pannello coibente da applicare sul terrazzo di copertura per evitare i fenomeni di ponti termici e condensa.

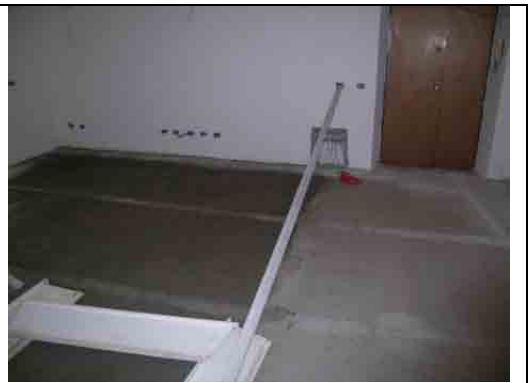
Appartamento piazza delle Primule 8 – Roma (RM)

Eseguita indagine termografica per definire la tessitura della struttura del solaio e relativa verifica di stabilità

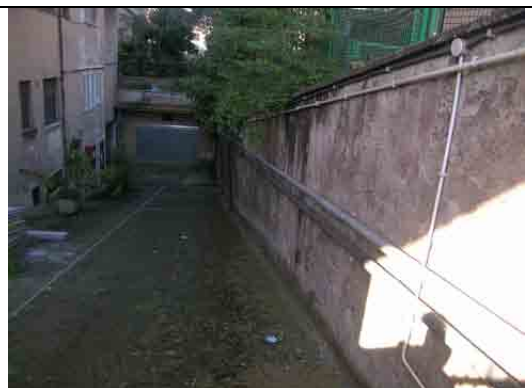
Condominio via Tripoli, 86 – Roma

Eseguita indagine termografica per definire la tessitura del muro e verifica di stabilità
